planta nível 532.00 | mercado central
1:250

A requalificação do largo do Pau do Meio envolve a retirada de comércio à volta do edifício, reabilitando a edificação com dois corpos anexos metálicos para circulação vertical, sanitários e acomodação de serviços de espaço administrativo, gestão da feira e apoio a feirantes e carregadores, assim como um posto comunitário de segurança. Também ali fica implantado o posto de informação ao turista, conformando esse conjunto como um importante ponto de acesso à Feira.

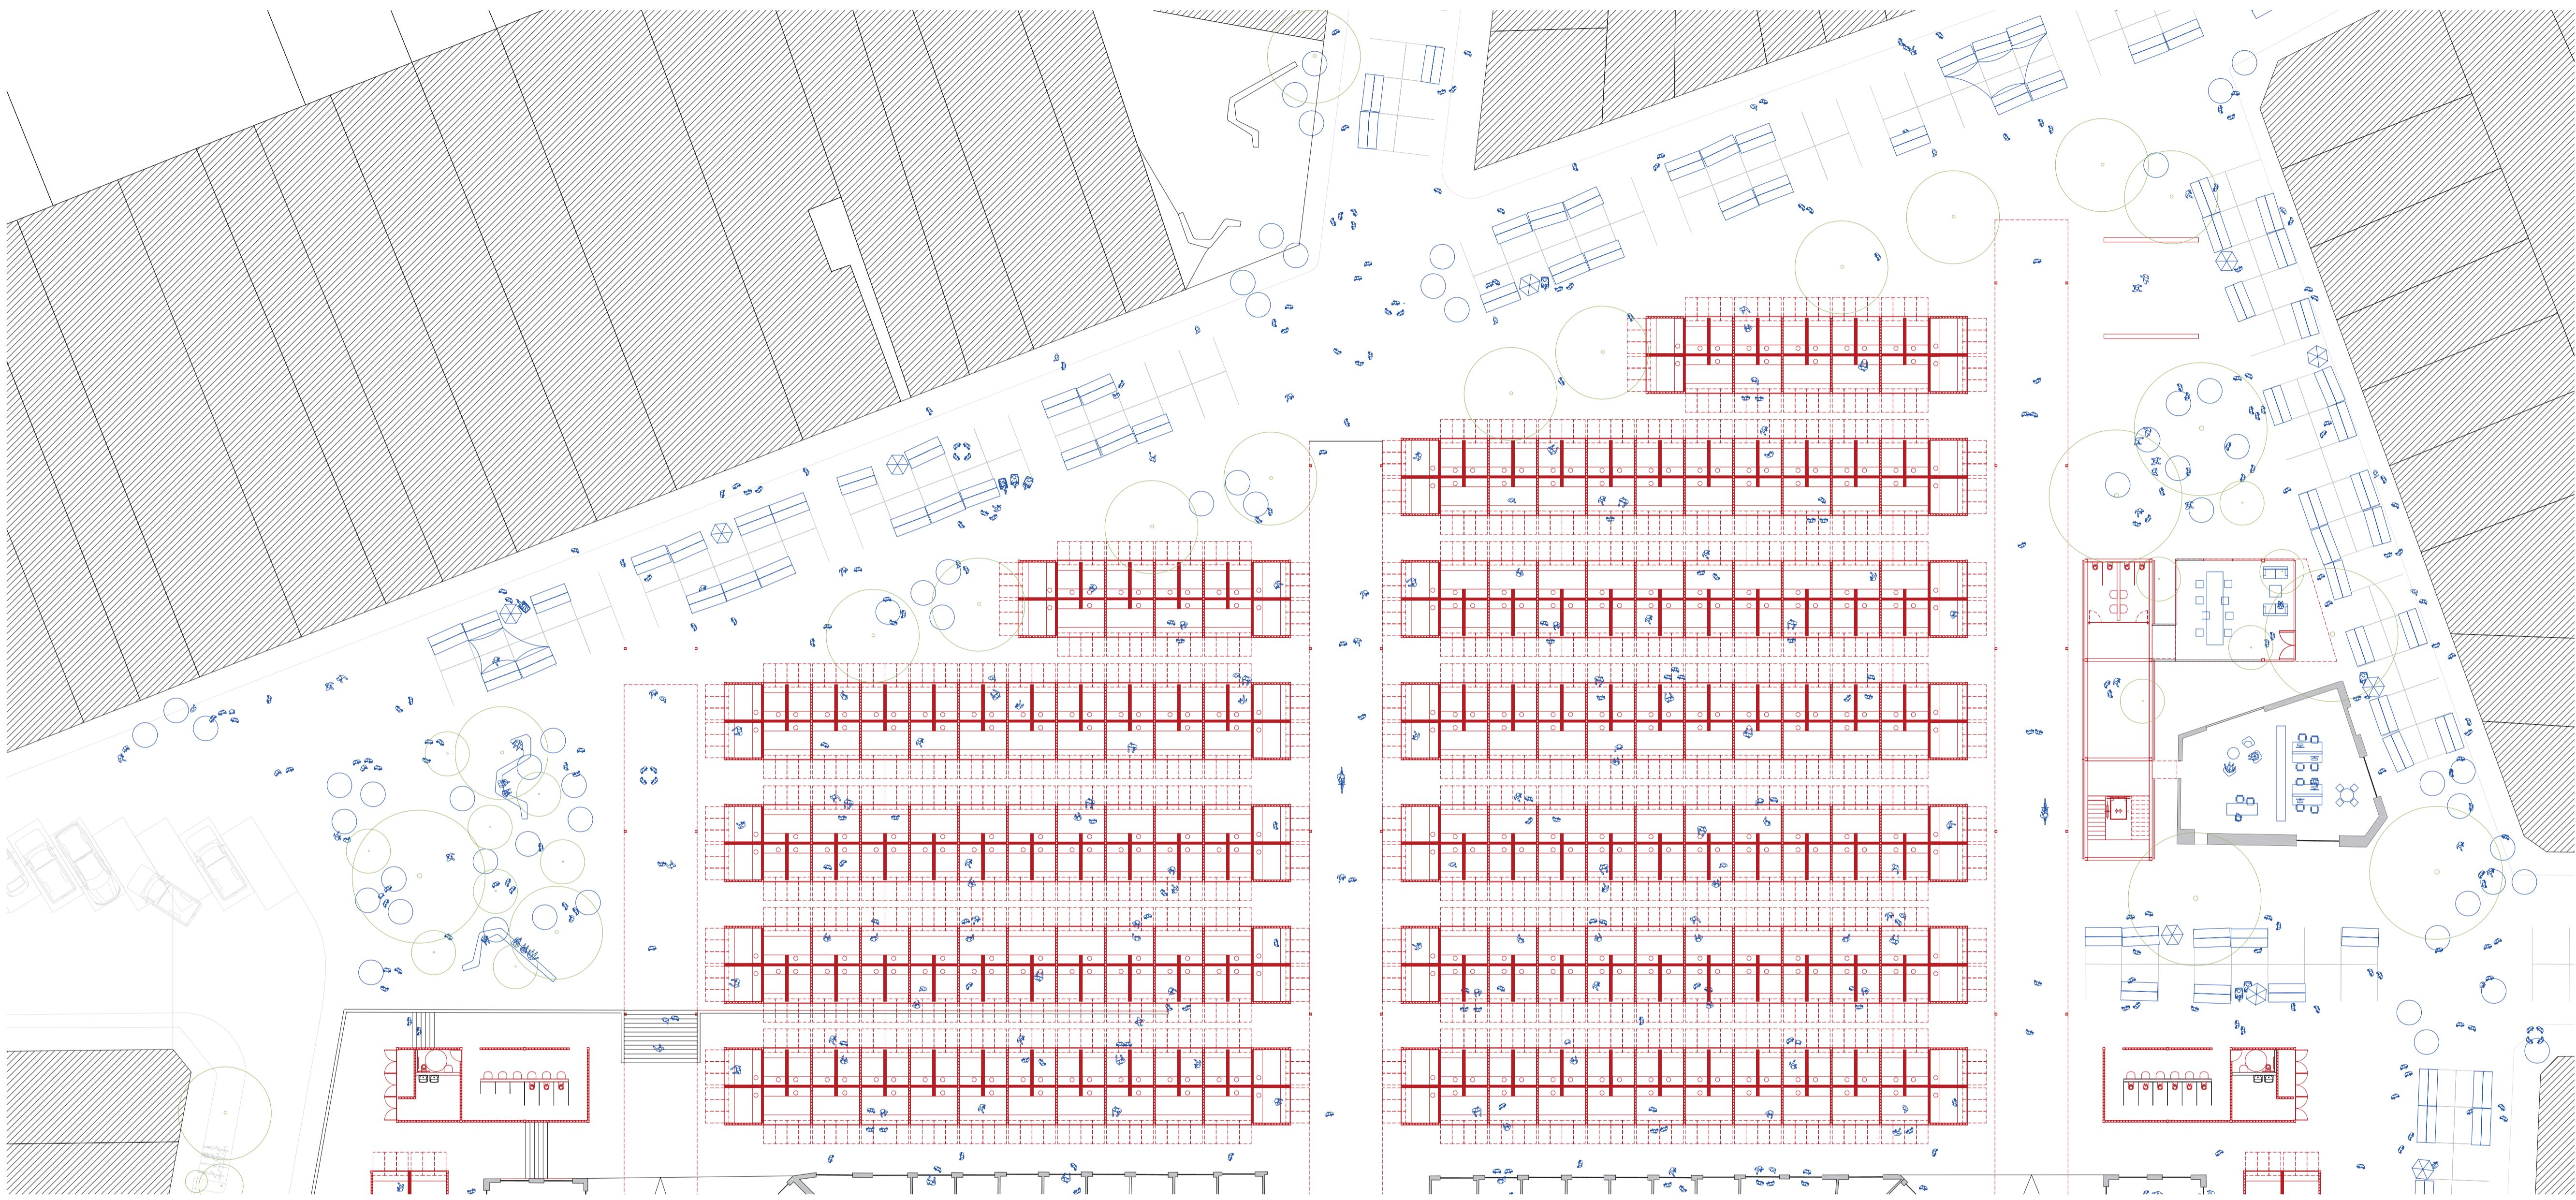
Os novos volumes funcionam como pano de fundo para a edificação da década de 1930. Os pés-direitos dos anexos se alinham com o edifício original criando continuidade entre os andares.

No largo, agora livre de barracas, implanta-se uma das duas torres de reservatório d'água em concreto, que serve de marco geográfico, identificando os principais acessos à feira.
